# RESTAURATION DES NEOBAROCKEN HAUPTINGANGSPORTALS AMTSGERICHT WEISSENFELS

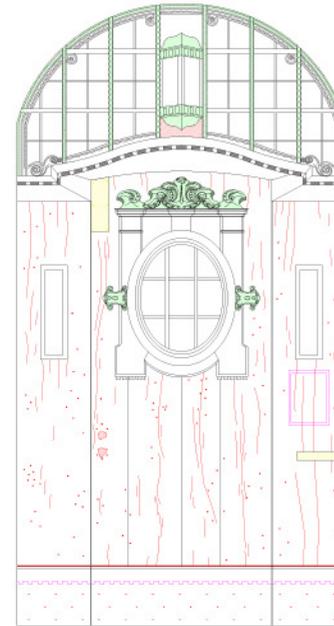
AUSSENSEITIGE ANSICHT  
SCHADENSKARTIERUNG

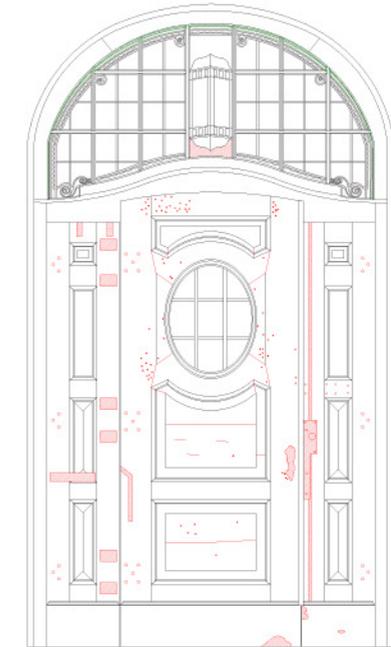
INNENANSICHT  
SCHADENSKARTIERUNG

- Instabile Verbindungen
- Profilverschiebung  
Fassungslagerung
- Bruch- / Fehlstellen;  
sonst. Destruktionszonen
- Neuzulass. Nachfügen
- Antriebsbefall
- Abdruck ehem.  
plazierter Objekte
